Felssturz Starlera 2, Avers, GR

Zeitraum Seit 2020
Planer BauGrundRisk GmbH

Auftraggeber Tiefbauamt Graubünden

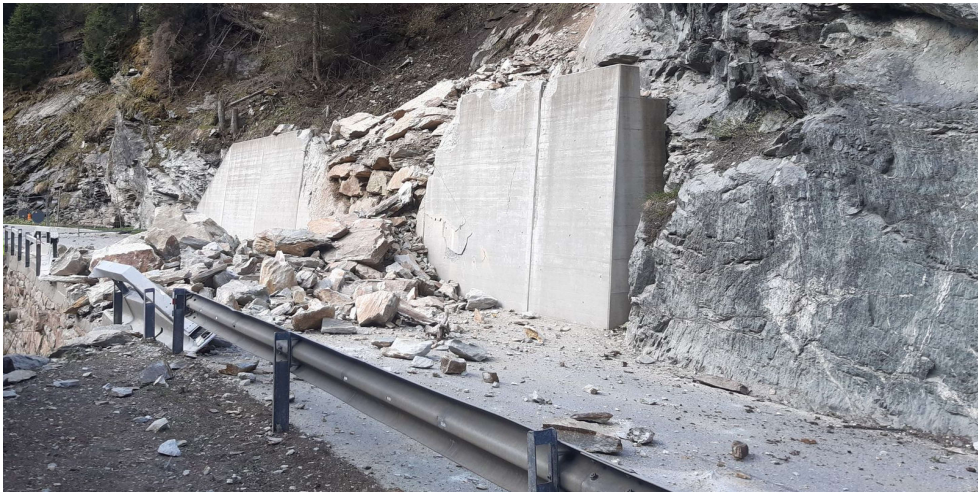
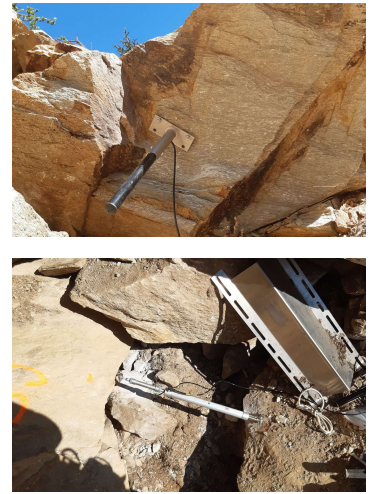
Nach intensiven Regenfällen Ende Mai wurde die Strasse infolge starker Bewegungen im Fels gesperrt. Die zur Überwachung der Felsbewegungen vor Ort installierten Weggeber weisen Bewegungen im cm-Bereich auf. Aufgrund der grossen Beschleunigungen der Bewegungen musste der Felssicherheitshalber gesprengt werden.

Zusammen mit dem am 31.05.2021 neu installierten Weggeber wird der Fels nun mit 8 Sensoren überwacht. Die Messungen erfolgen vollautomatisch und die Resultate sind auf der Webplattform Tedamos einsehbar.
